## 27 Agrupación residencial CAMINO DE BENCARRÓN\*

\* El ámbito de la agrupación residencial coincide con el área inicial de estudio

Agrupación residencial CAMINO DE BENCARRÓN

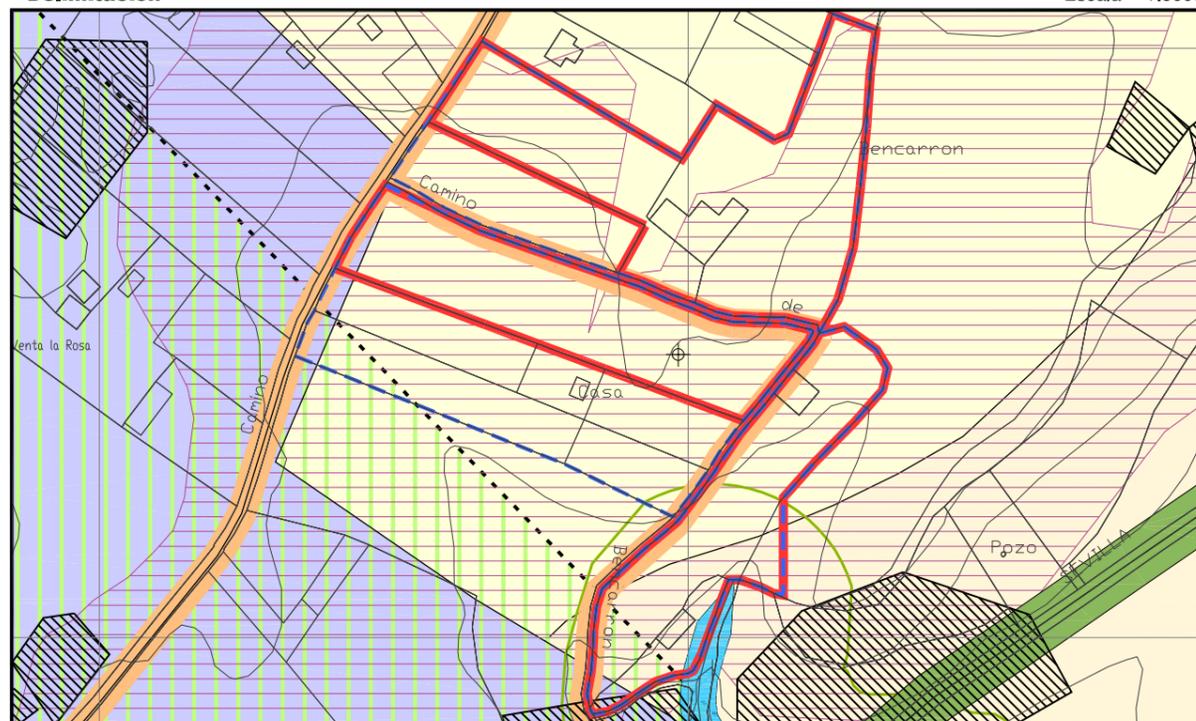
### Delimitación

Escala 1:6000

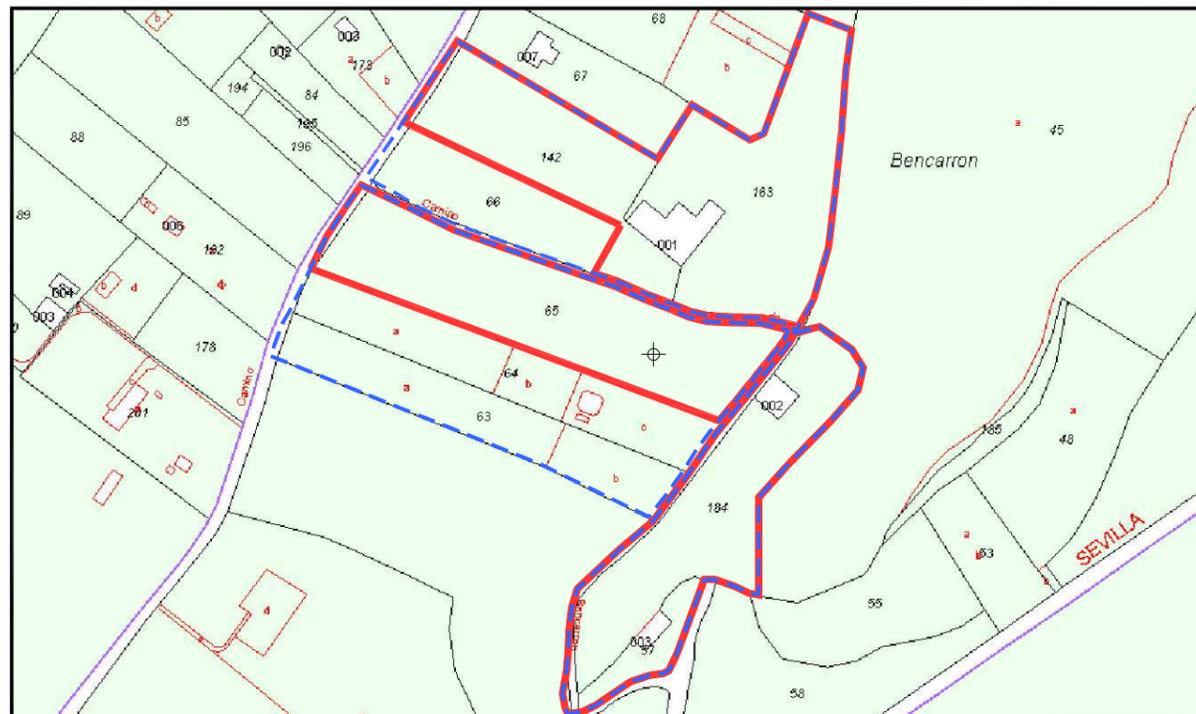
### Plano Catastral

Escala 1:6000

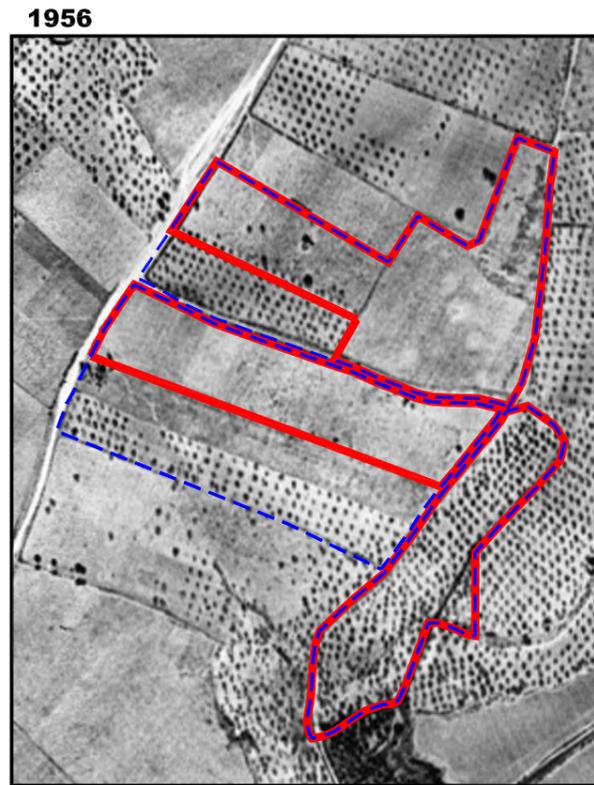
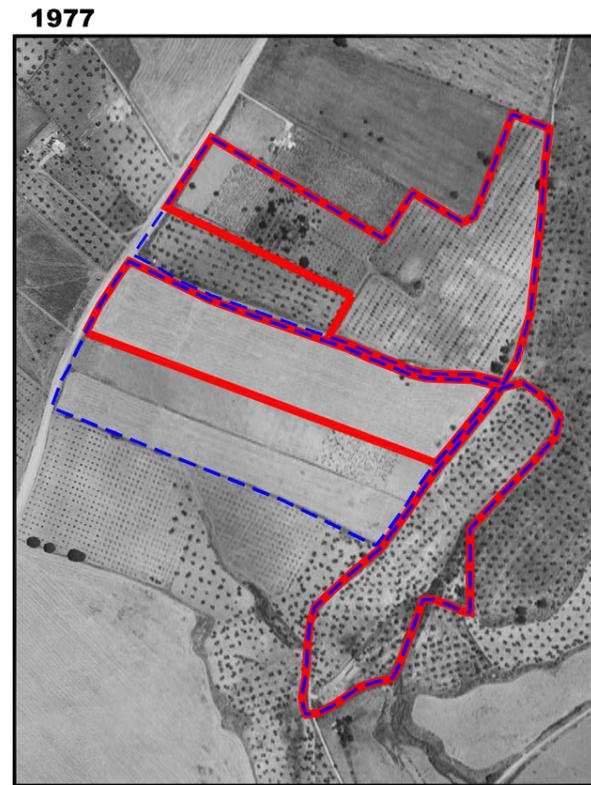
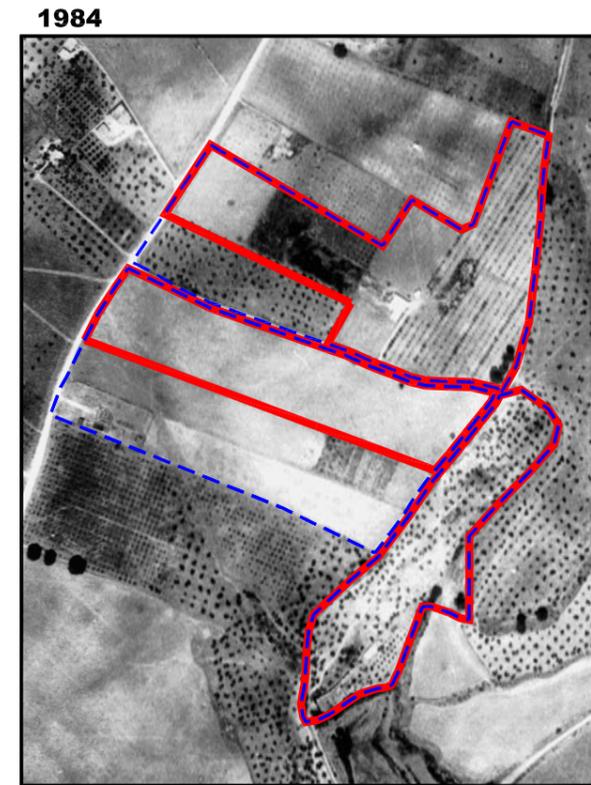
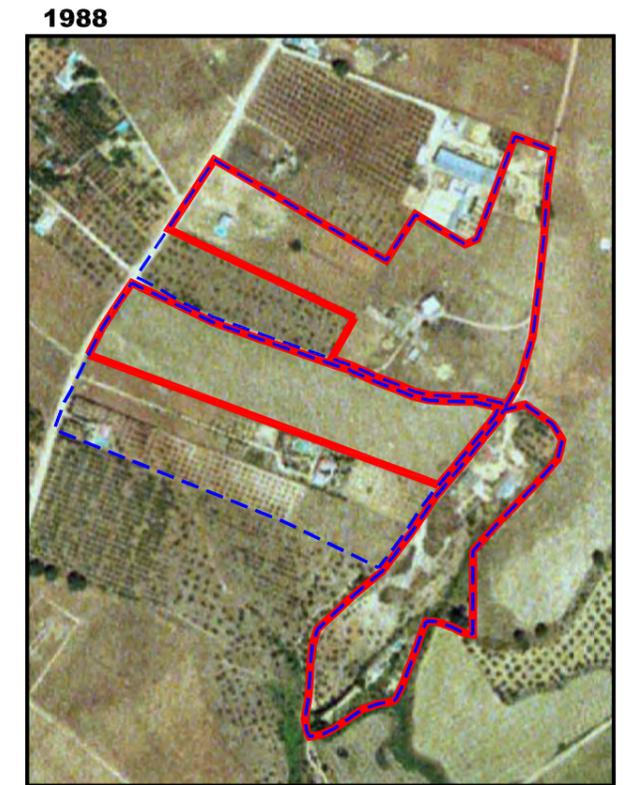
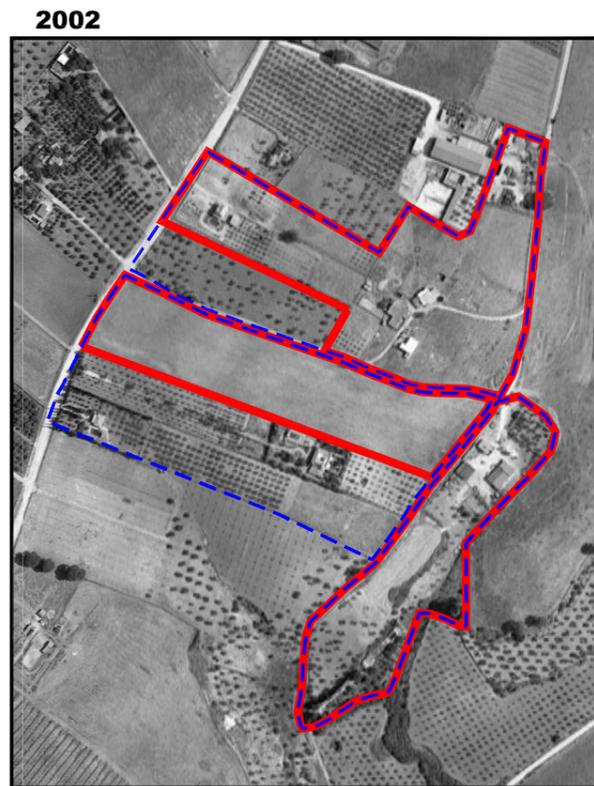
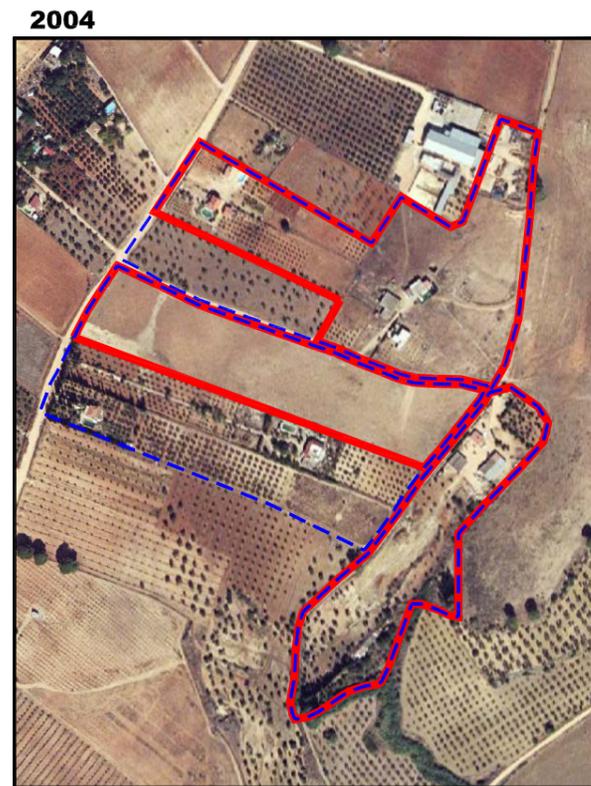
9. ORTOFOTOGRAFÍAS\*

\*según fuentes consultadas en el Instituto de Cartografía y Estadística de Andalucía, las imágenes aportadas fueron realizadas entre los meses de junio y agosto de cada año
